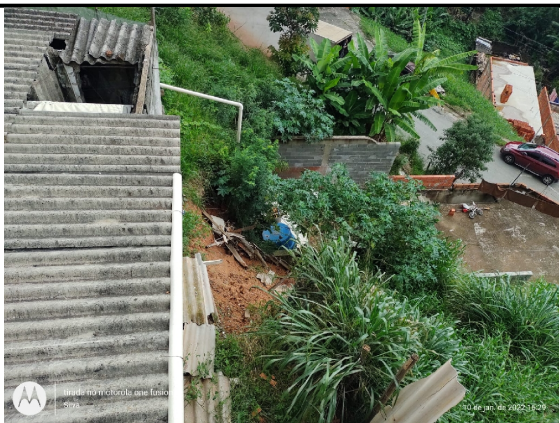
Imagem 05

Acúmulo de lixo e entulho

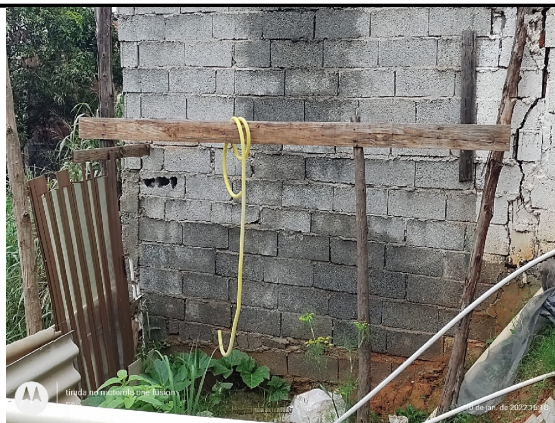
Imagem 06

Casa origem do deslizamento

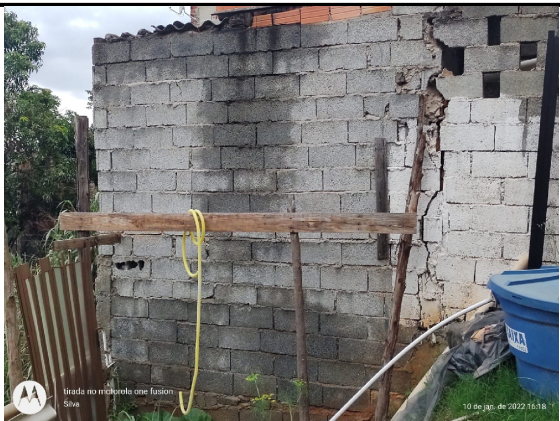
Imagem 07

Rachadura de tração de movimento do solo

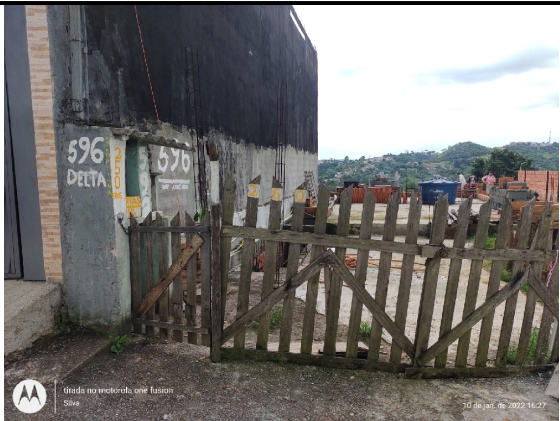
Imagem 09

Frente do local de origem do deslizamento
