RELATÓRIO DE AVALIAÇÃO DE DANOS

Código da Ocorrência
 DC04 - Ameaça de Desabamento

Tipo de Local: Área Pública
 Telefone:
 Endereço: Rua dos Sabiás 06535-150 - Cidade São Pedro - Gleba A
 Número: 898
 Complemento:
 Bairro: Cidade São Pedro - Gleba A
 Ponto de Referência: Escada Hidráulica de gabião.
 NÚMERO DE ENVOLVIDOS:
 http://e-processo.foe.sp.gov.br - link Validar documento digital e Informe o código do documento: 4-LRHY-17S3-5WHV-3RLT

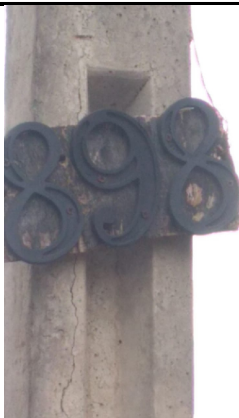
Imagem 01

Número da residência.

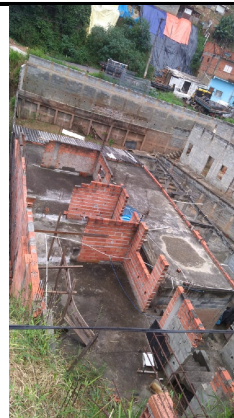
Imagem 02

Foto panorâmica da edificação.

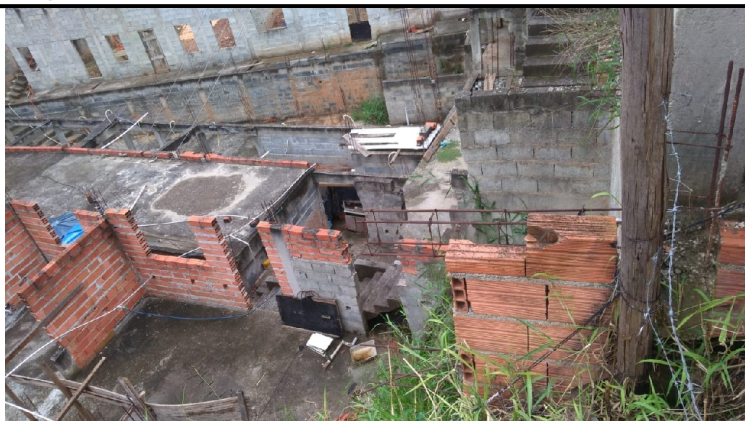
Imagem 03

Vista lateral esquerda do imóvel.

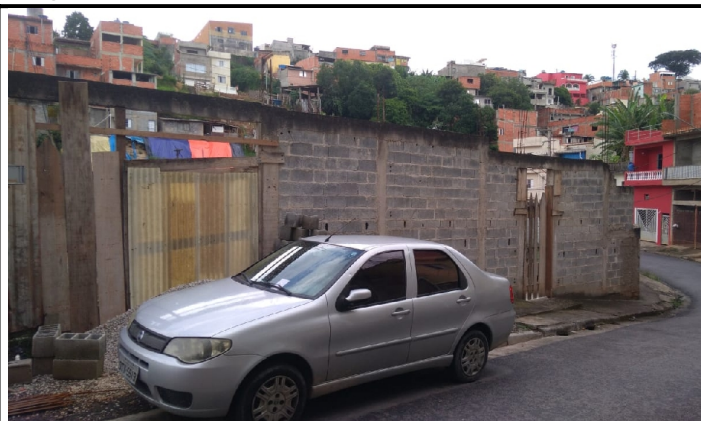
Imagem 04

Vista frontal do imóvel.
