Tipo área: DESLIZAMENTOS

Localidade: RUA AMAZONAS / RUA LUA / ESTRADA TENENTE MARQUEZ, STP - 14

VISÃO GERAL DA ÁREA DE RISCO

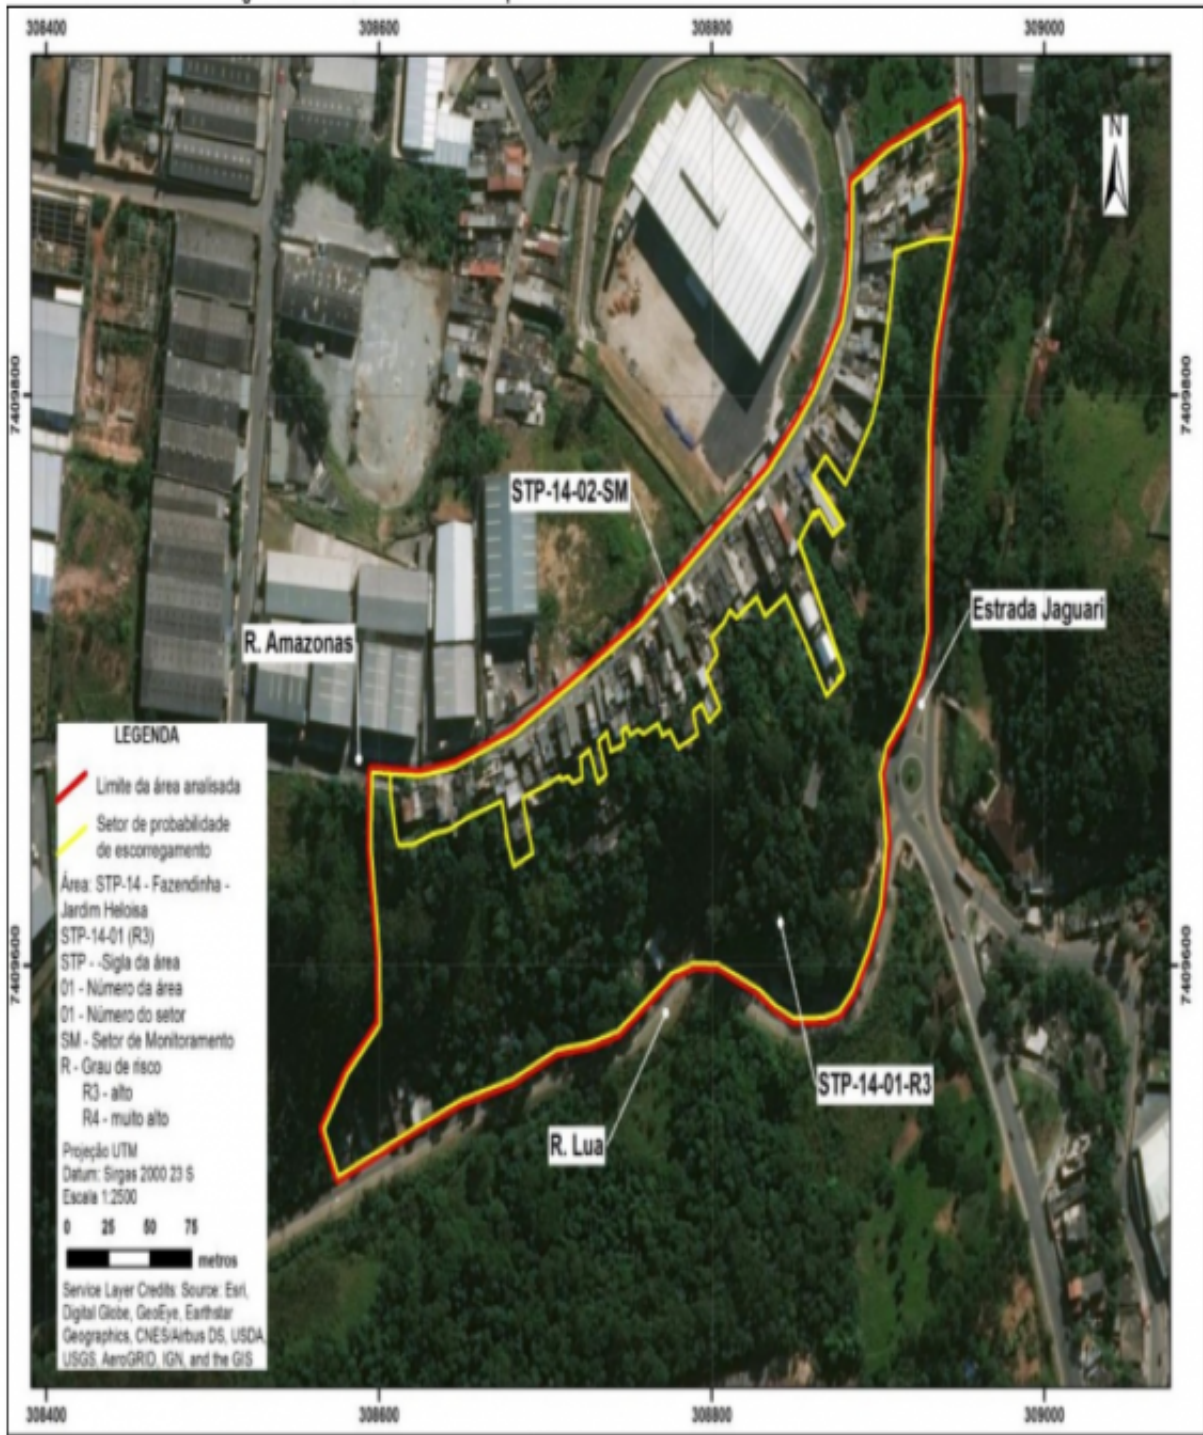
Foto FV-STP-14.01: Vista geral da área e dos setores mapeados.

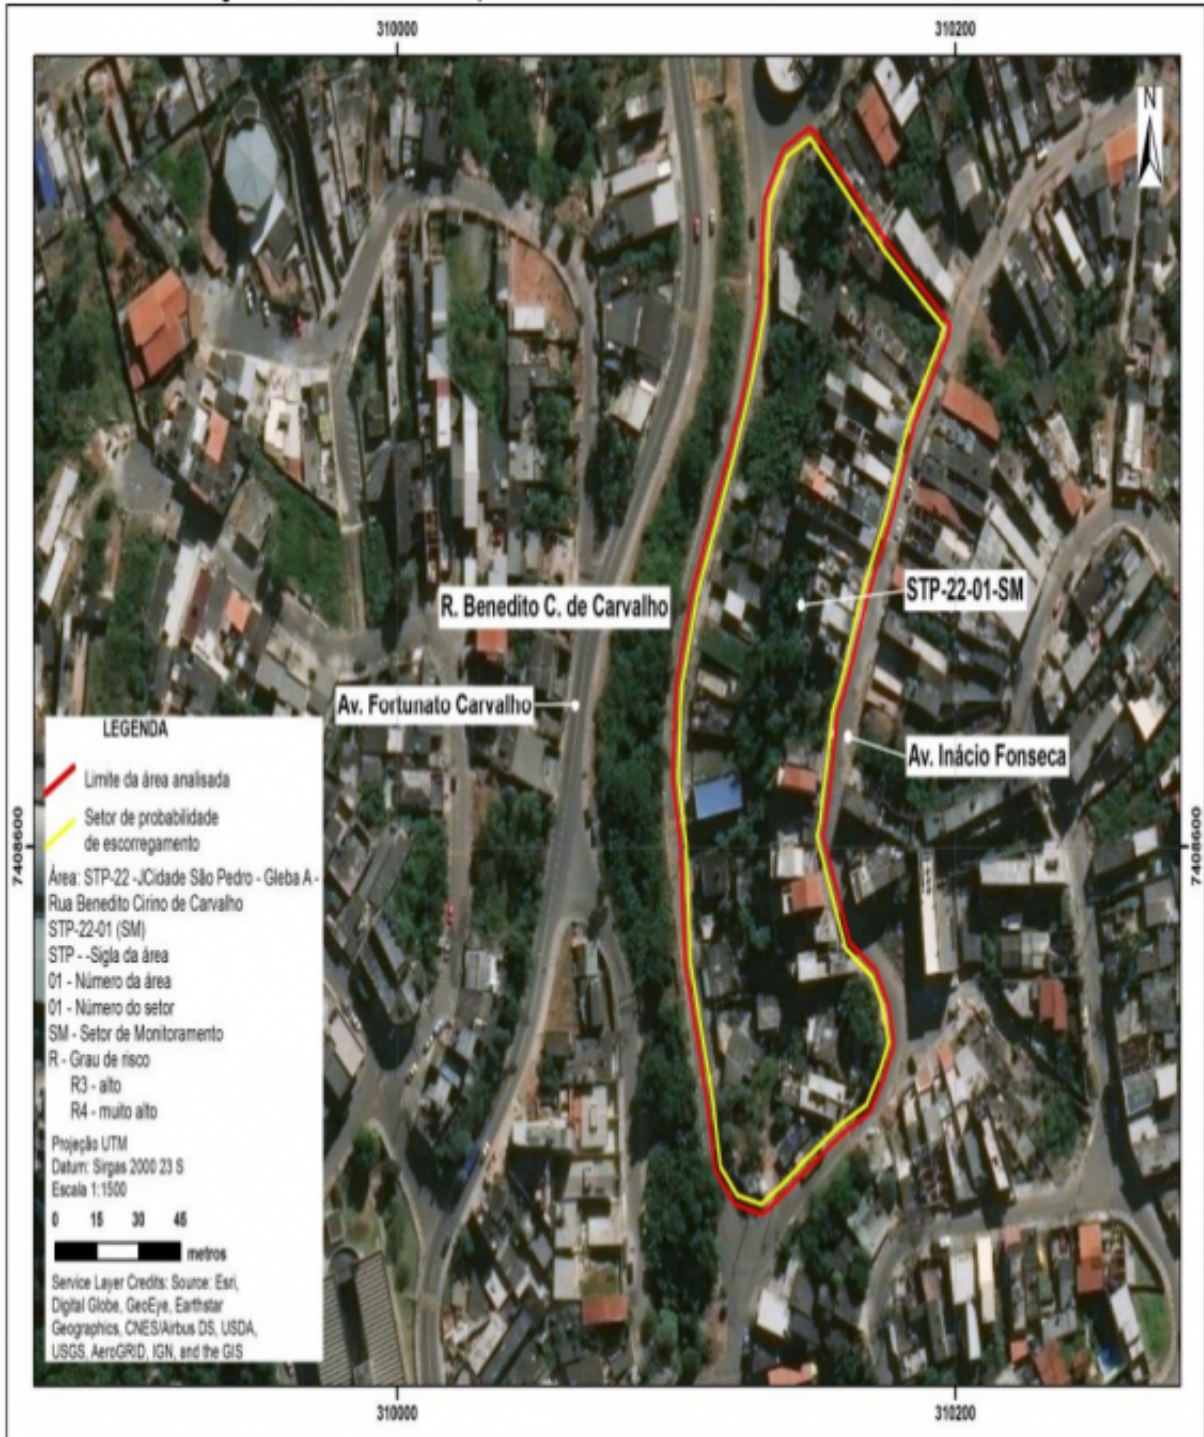
Foto FV-STP-22.01: Vista geral da área e dos setores mapeados.

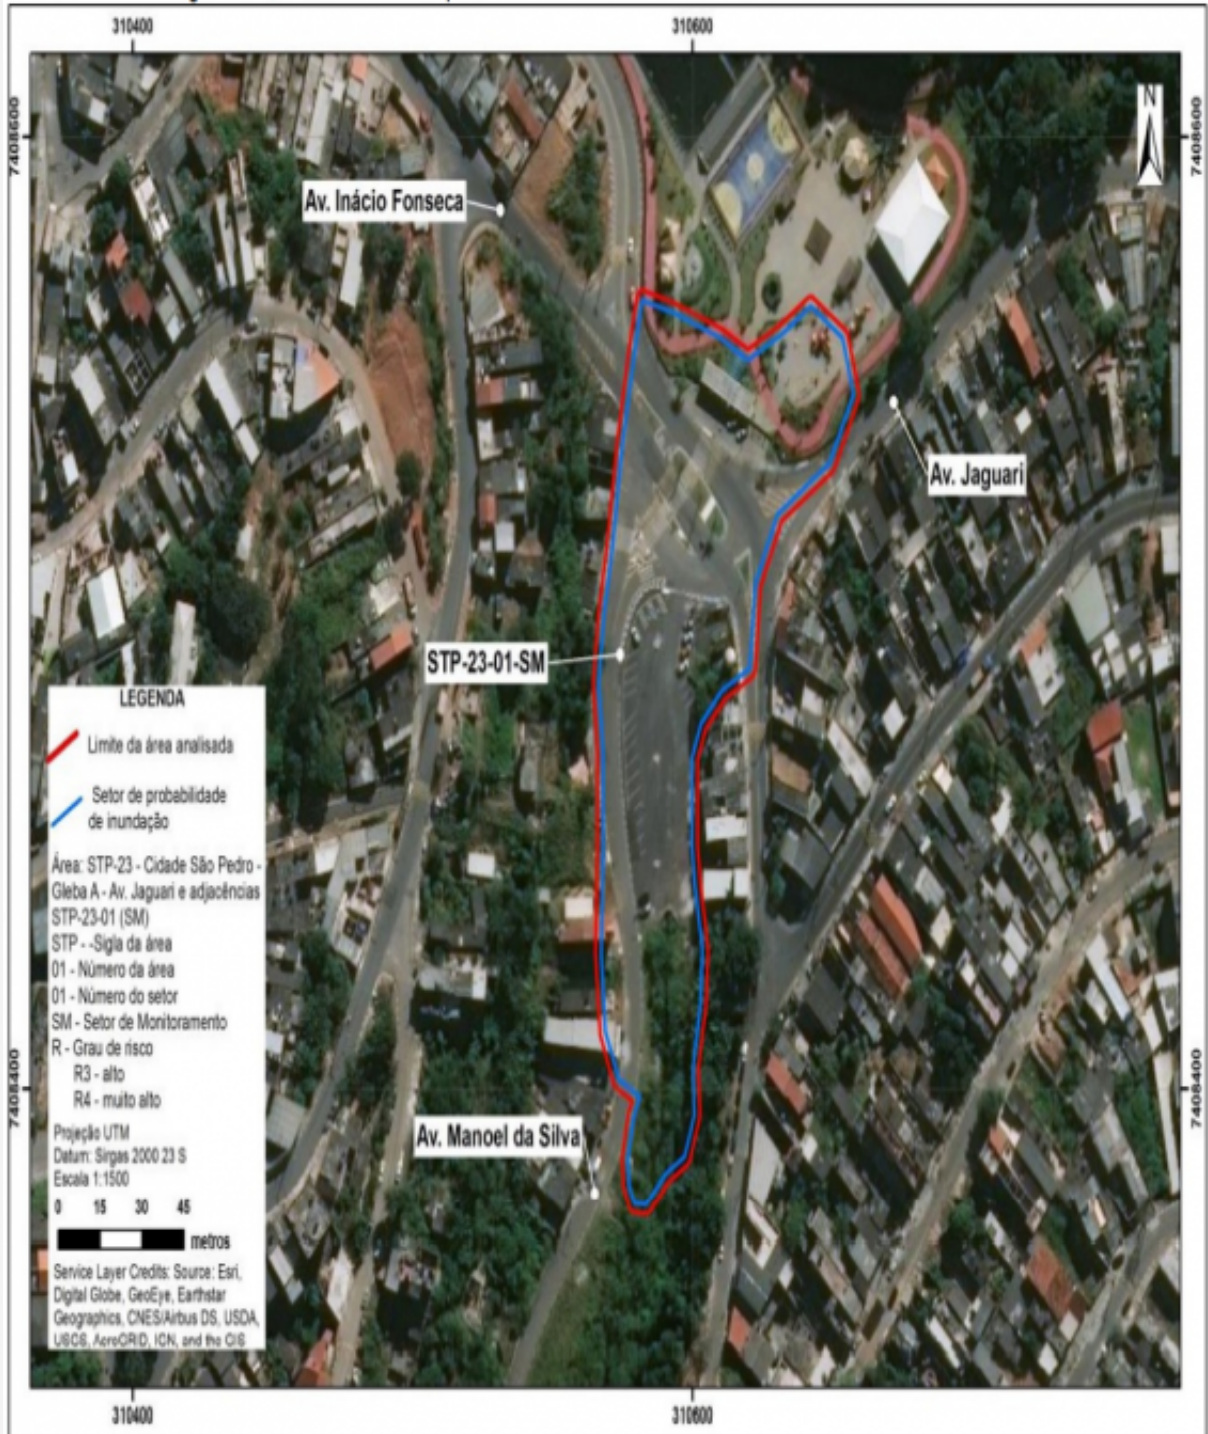
FV-STP-23-01- Vista geral da área e dos setores mapeados.
