Tipo área: DESLIZAMENTOS

Localidade: RUA DA FARTURA / RUA DO MATÃO, STP - 15

VISÃO GERAL DA ÁREA DE RISCO

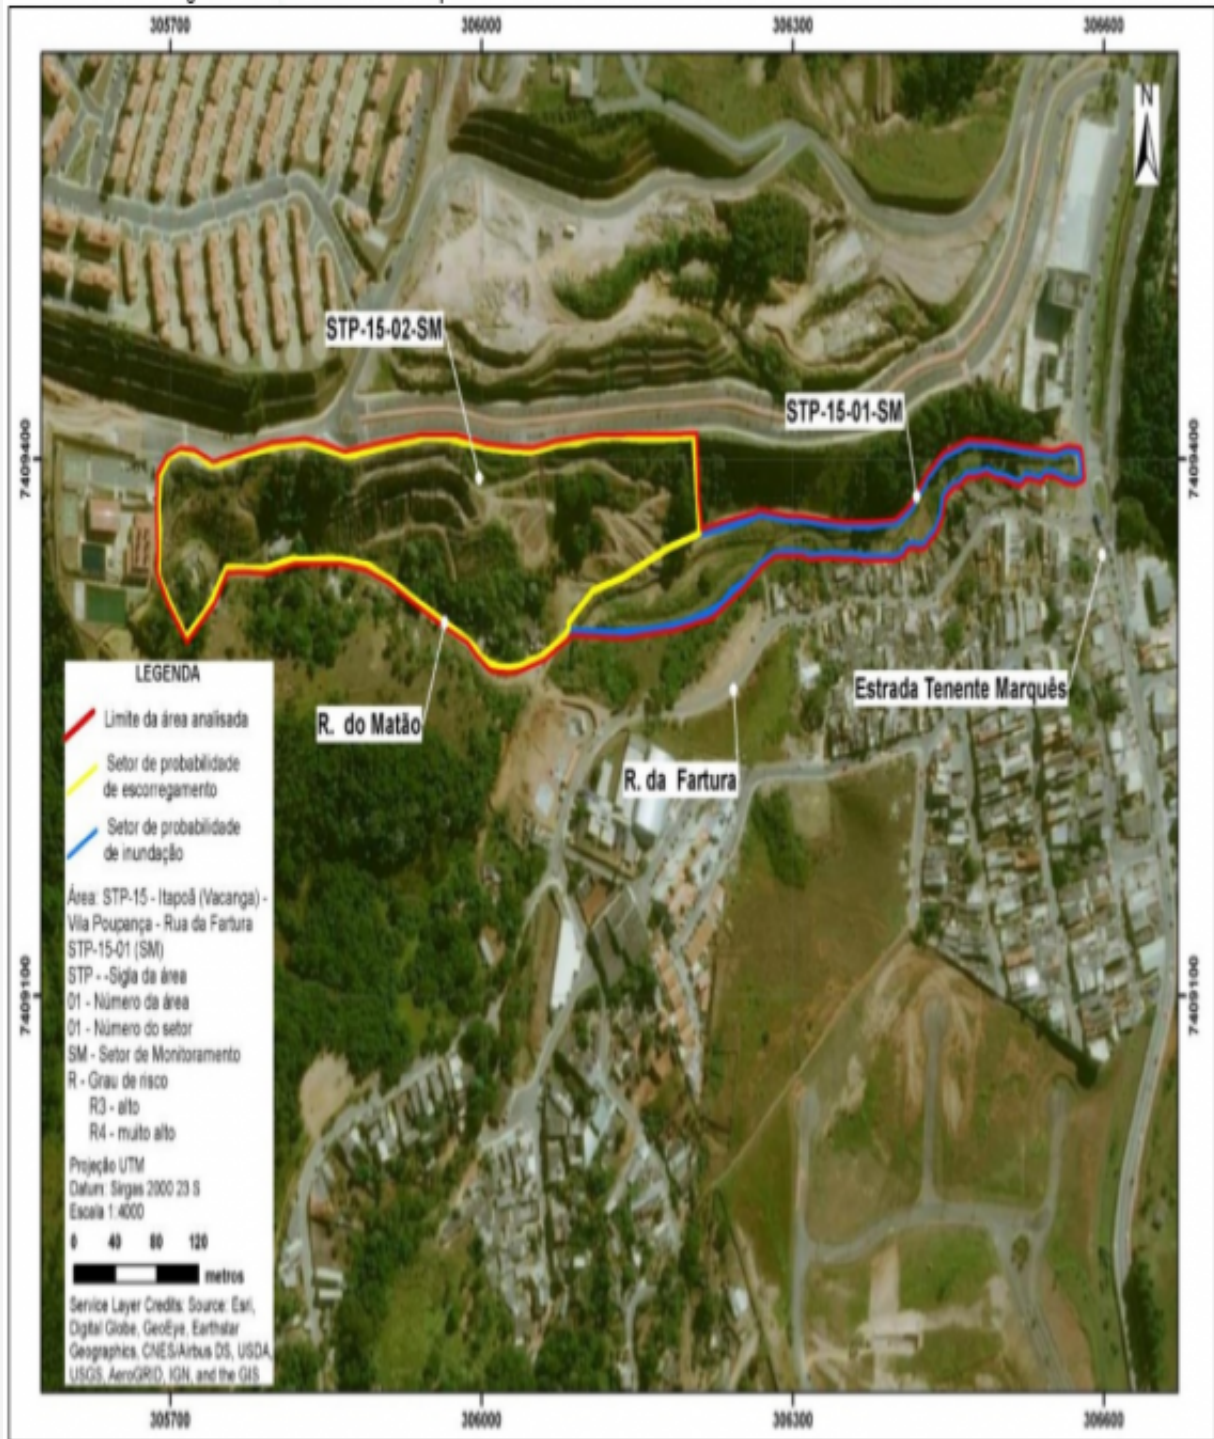
FV-STP-15-01- Vista geral da área e dos setores mapeados.

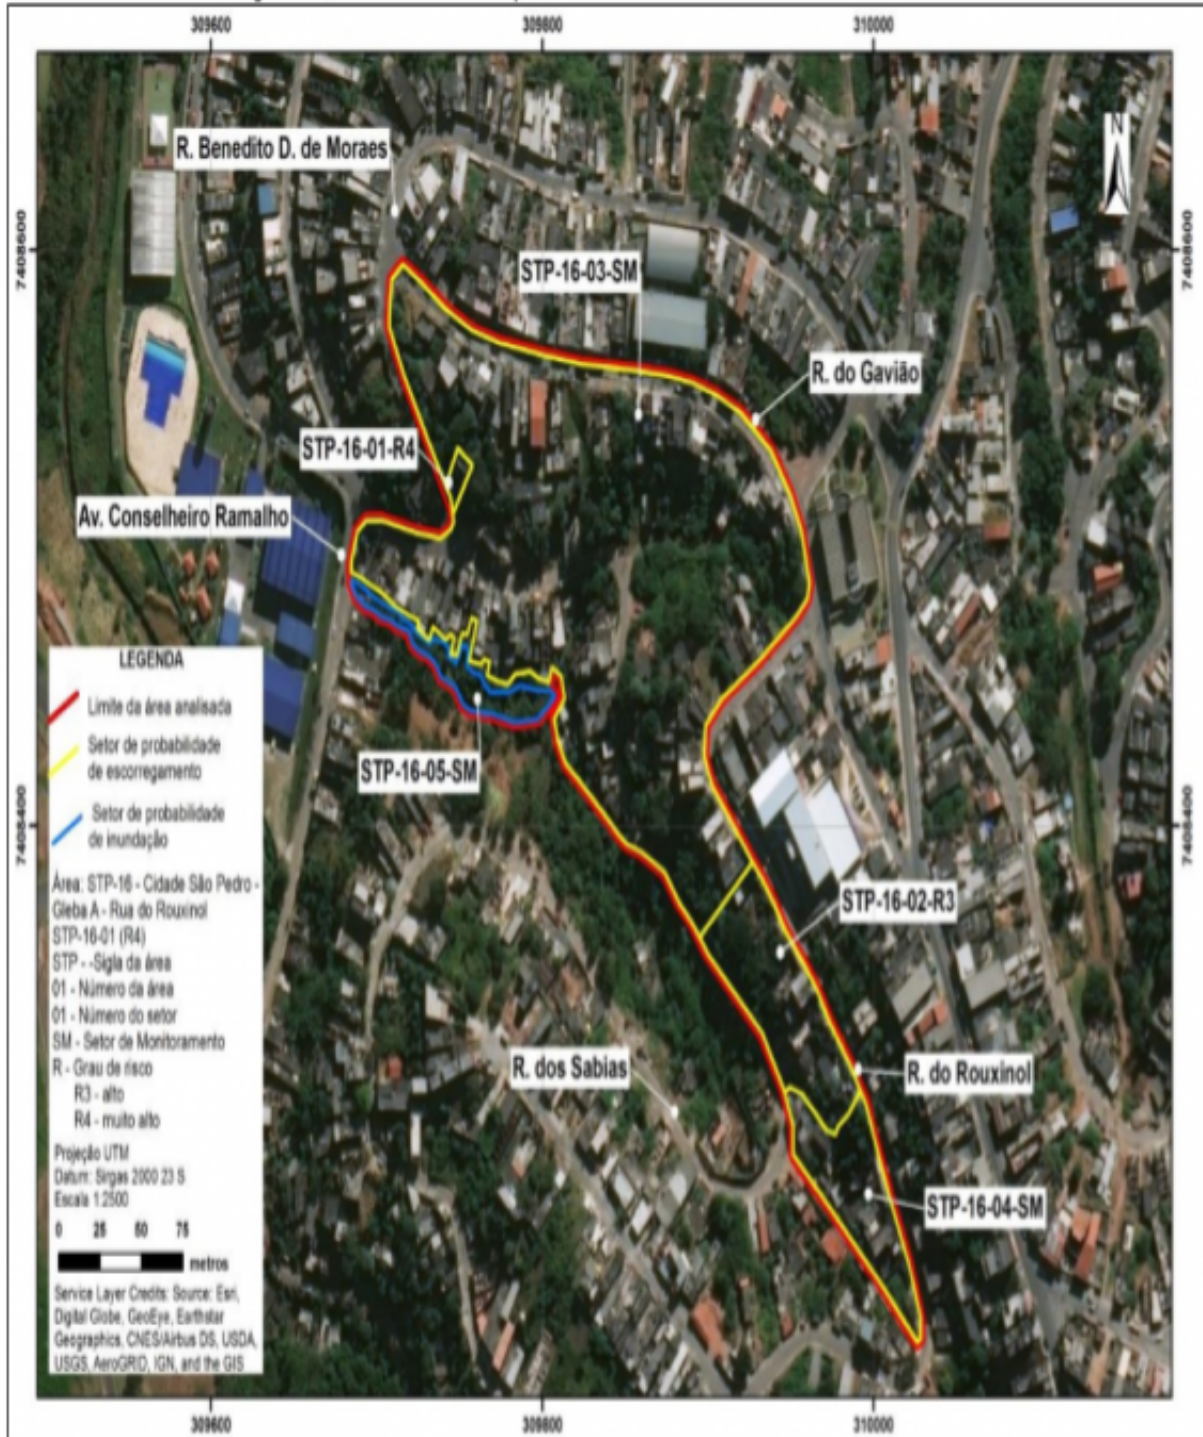
Foto FV-STP-16.01: Vista geral da área e dos setores mapeados.

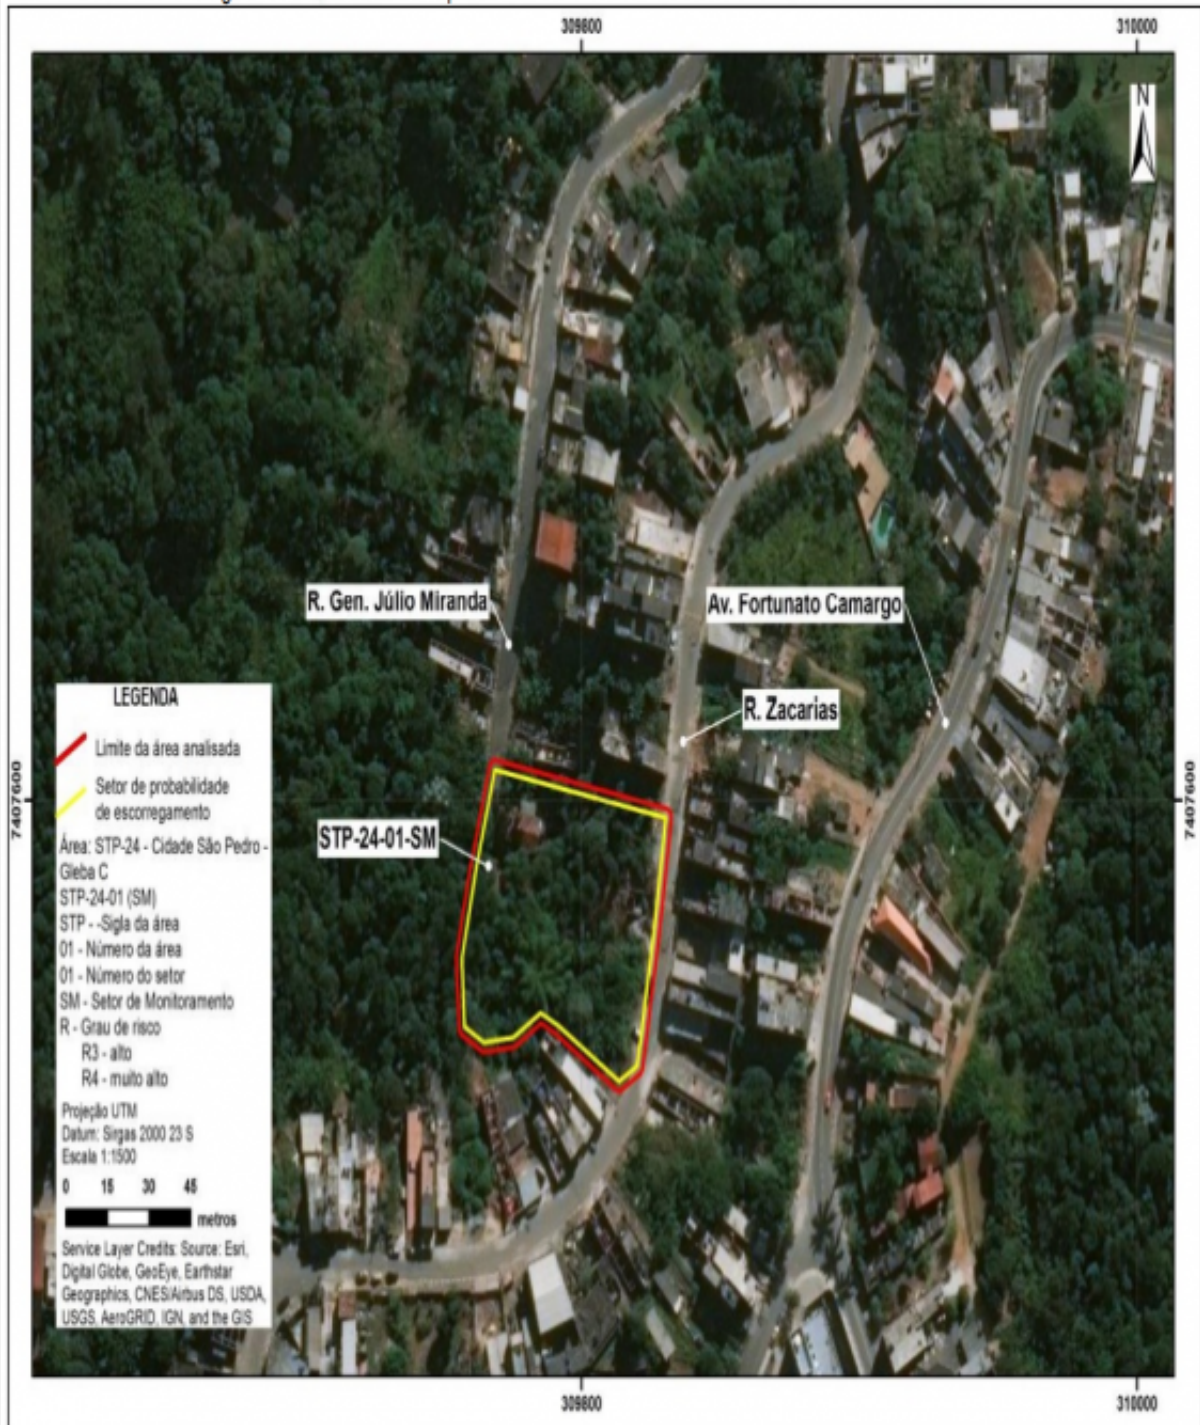
Foto FV-STP-24.01: Vista geral da área e do setor mapeado.

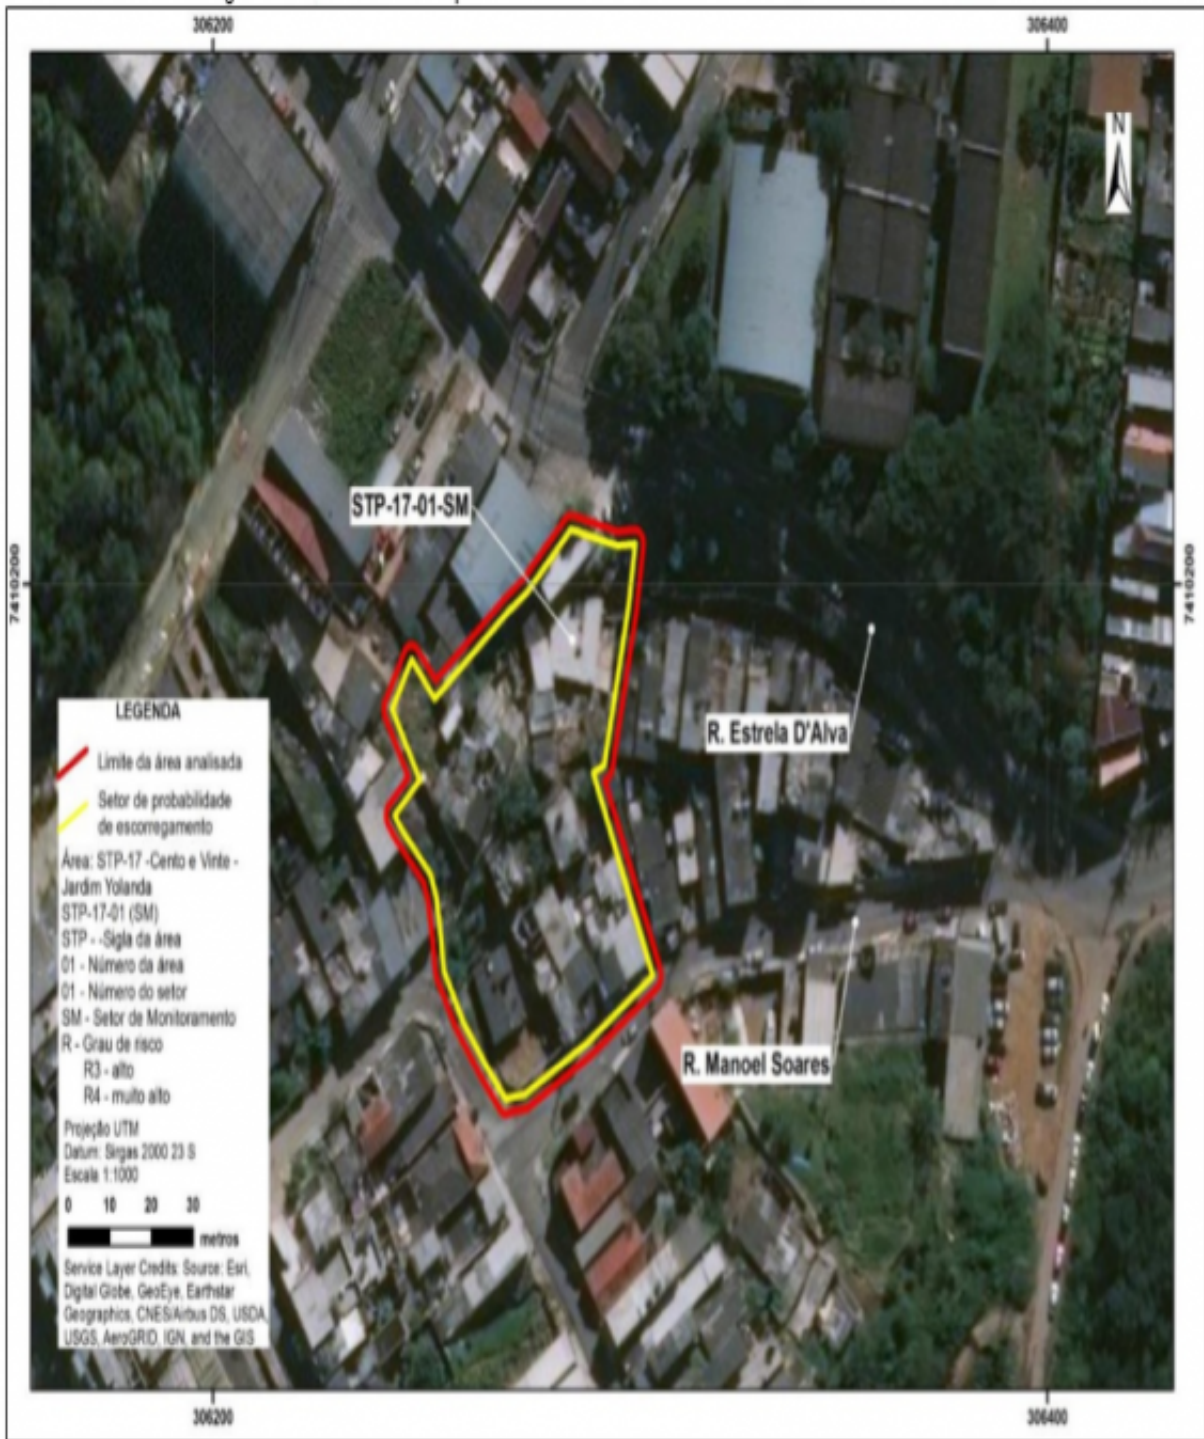
Foto FV-STP-17.01: Vista geral da área e do setor mapeado.
